I Результаты обследования:
1. Территории, прилегающей к зданию (участка)

МДОУ ИРМО «Смоленский детский сад» Иркутский район, с. Смоленщина, ул. Матросова, д. 1 А.

К Акту обследования ОСИ к паспорту доступности ОСИ № б/н от 11 июля 2024г.

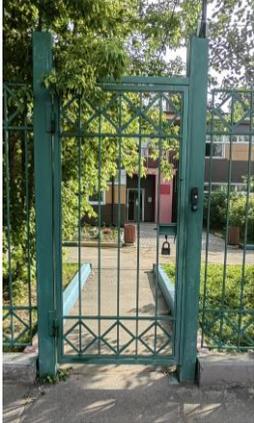
Фото 1.1

Фото 1.2	<p>При входе на территорию нет информации об объекте, отвечающей нормативным требованиям. Информация находится на здании.</p> <p>Перед входом на территорию рядом с входной калиткой, отсутствует информирующая тактильная табличка для людей с нарушением зрения.</p>	К,С,О,Г,У	<p>Рекомендуем вход на объект оборудовать доступными для МГН, в том числе инвалидов-колясочников, элементами информации об объекте СП 59.13330.2020 п.5.1.1 (абзац 2).</p> <p>Вход на земельный участок приспособляемого объекта следует оборудовать доступными для МГН элементами информации об объекте. Установить информационную табличку об объекте, выполненную рельефно- тактильным шрифтом. (п. 4.3.7.3 ГОСТ Р 52131-2019; п. 5.1.1 СП 59.13330.2020)</p>	Текущий ремонт Организационные мероприятия

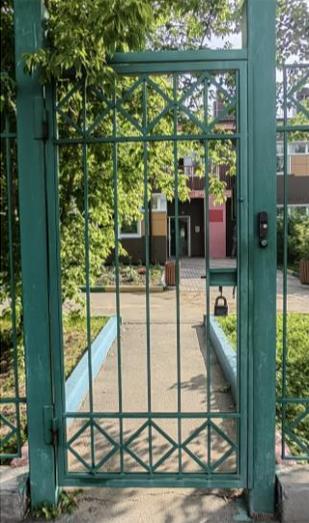
<p style="text-align: center;">Фото 1.3</p>

<p style="text-align: center;">Фото 1.4</p>	<p>Калитка не выделена контрастным цветом, сливается с забором.</p> <p>Ручки на входной калитки нет</p> <p>Отсутствует обозначение кнопки вызова персонала для оказания ситуационной помощи МГН и инвалидам.</p>	С	<p>Выделить калитки контрастным цветом.</p> <p>Рекомендуем установить и выделить ручку контрастным цветом по отношению к калитке. Следует использовать контрастные сочетания цветов в применяемом оборудовании (дверь – стена, ручка; стена – выключатели, средства визуальной информации и т. п.). (п.6.4.1 СП 59.13330.2020)</p> <div style="text-align: center;">

</div> <p>Установить и обозначить кнопку вызова персонала для оказания ситуационной помощи. Кнопка устройства вызова помощи должна быть расположены на высоте от 1.0 до 1,2 м от уровня доступной для инвалида поверхности передвижения {например, тротуара или входной площадки} на расстоянии не менее 0.6 м от внутреннего угла и за</p>	<p>Текущий ремонт Организационные мероприятия</p>

<p>пределами радиуса открывания двери. При наличии в вызывном устройстве видеокамеры она должна находиться не выше, чем 1.4 м над уровнем тротуара (входной площадки) (7.2.2.3 ГОСТ Р 51671-2020)</p>

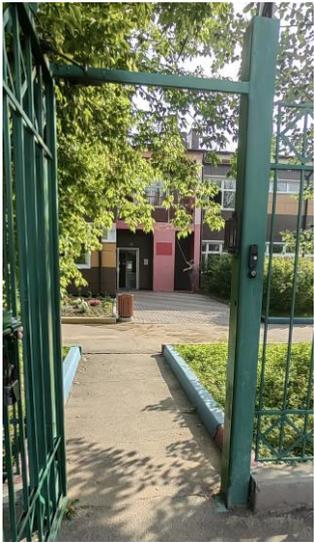
<p>Фото 1.7</p>	Ширина прохода 1 м соответствует нормативным требованиям.	К	Рекомендуемая ширина не менее 0,9 м СП 136.13330.2012 п.5.1	Текущий ремонт Организационные мероприятия
1.2	Путь (пути) движения на территории

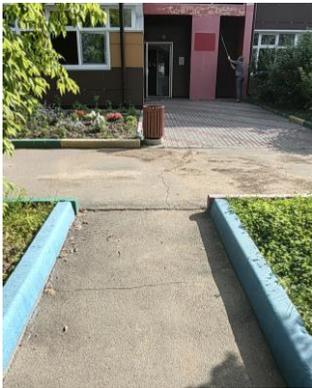
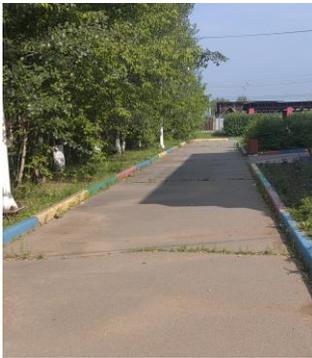
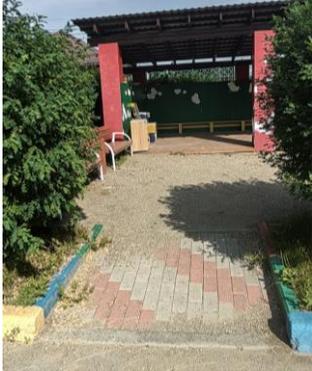
<p data-bbox="645 1367 770 1394">Фото 1.10</p>	<p data-bbox="891 172 1218 464">Пути движения на территории ровные заасфальтированы, есть съезды на детские площадки соответствуют нормативным требованиям.</p>	К,С	<p data-bbox="1494 172 1877 261">Пути движения на территории соответствуют нормативным требованиям</p>	<p data-bbox="1935 172 2175 277">Текущий ремонт Организационные мероприятия.</p>
-------	-----------------------------	---	---	-----	--	--

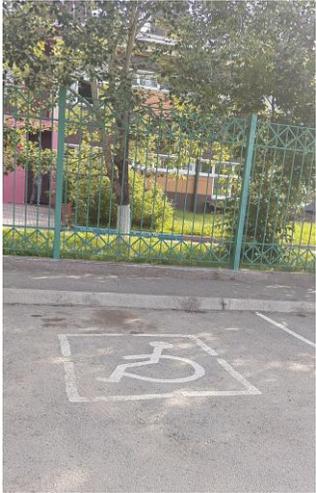
<p>Фото 1.11</p>	<p>Парковки есть, нет вертикального знака парковки для инвалидов. «Парковка (парковочное место)» с табличкой 8.1 «Инвалиды».</p>	К, О-н	<p>Рекомендуем дооборудовать автостоянку для транспорта инвалидов, нанести вертикальную разметку. п. 5.2.1 СП 59.13330.2020</p>

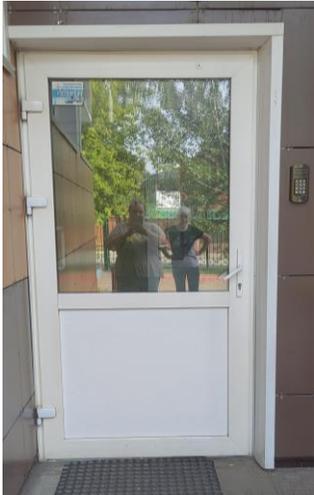
<p>Фото 2.1</p>	<p>Входная дверь одностворчатая, ширина 100 см, ручка двери не контрастна по отношению к полотну двери. Нет светоотражающих элементов на стеклянном полотне дверей. Отсутствует нормативная вывеска (информация) об объекте.</p>	К,О,С,Г,У	<p>Рекомендована контрастность ручек входных дверей по отношению к цвету двери (п. 6.4.1 СП 59.13330.2020).</p>

<p>Рекомендуем установить светоотражающие элементы на стеклянном полотне дверей. Разместить информацию об ОСИ со стороны дверной ручки на высоте 1,4 – 1,75 м. с дублированием рельефными знаками и размерами знаков, соответствующими расстоянию рассмотрения; п. 6.5.9 СП 59.13330.2020.</p>	Текущий ремонт Организационные мероприятия

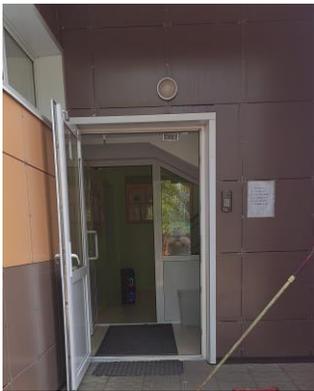
<p>Фото 2.2</p>	<p>Высота порога входной двери соответствует нормативным требованиям</p>	К,О,С,Г,У	<p>Рекомендованная высота порога двери не более 0,014м.</p>

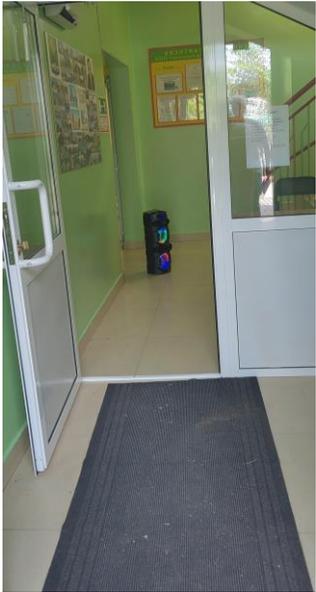
<p data-bbox="645 842 768 869">Фото 2.3</p>	Размеры тамбура соответствуют нормативным требованиям.			Текущий ремонт, организационные мероприятия.
	Общее требование к зоне

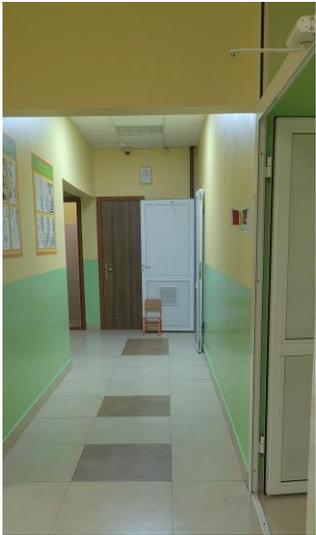
<p>Фото 3.1</p>	Ширина путей движения соответствует нормативным требованиям.	К	Рекомендуемая ширина путей не менее 1,8 м, допускается ширина коридора 1,5 - 1,2 м с организацией разъездов (карманов) для кресел-колясок - длиной не менее 2 м. Минимальная ширина не менее 0,9 м. п. 6.2.1, 6.2.2. СП 59.13330.2020	Текущий ремонт Организационные мероприятия

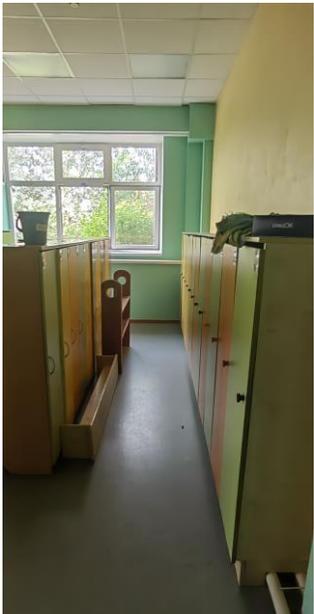
<p>Отсутствуют выделенные места отдыха для МГН и их обозначения, отсутствует комплексная информация о пути и направлении движения со схемой расположения и функциональным назначением помещений.</p>	<p>К,О,С,Г,У</p>	<p>Рекомендуем предусмотреть зоны отдыха на одно место, в том числе для инвалидов на креслах-колясках, везде, где ожидаются посетители. (п. 6.2.5 СП 59.13330.2020).</p>

<p>Текущий ремонт Организационные мероприятия</p>
			<p>Фото 3.3</p>

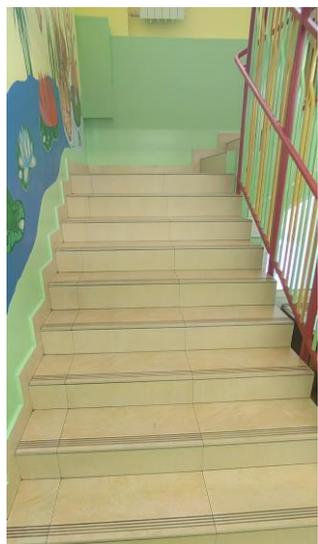
Фото 3.5

Краевые ступени марша не выделены контрастным цветом.

Рекомендуем выделить цветом (или фактурой) краевые ступени лестницы (проступи) путем нанесения одной или несколько полос, контрастных с поверхностью ступеней, (например, желтого цвета), имеющих общую ширину в пределах 0,08-0,1 м. Расстояние между контрастной полосой и краем проступи - от 0,03 до 0,04 м. (п.5.1.12 СП 59.13330.2020).

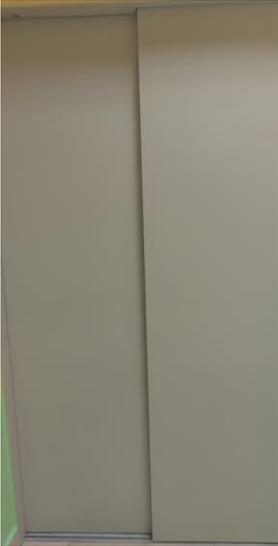
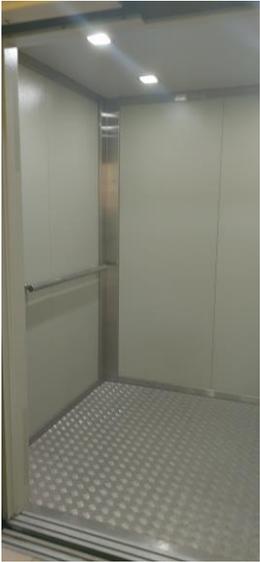
<p>Фото 3.9</p>	Соответствует нормативным требованиям.			
-----	-------------------	------	--	--	--	--	--

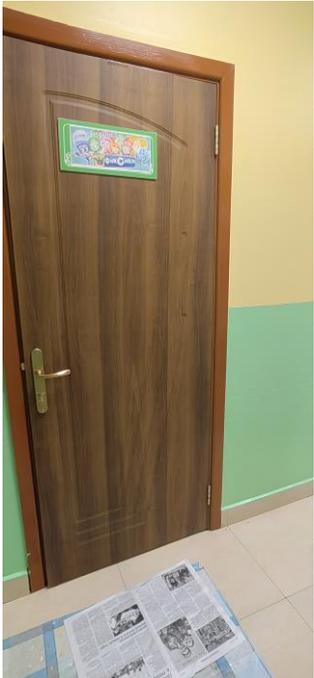
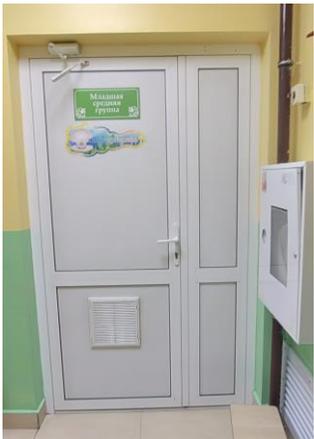
<p data-bbox="638 1356 772 1388">Фото 3.11</p>	<p data-bbox="884 167 1187 654">Ширина дверей групп и кабинетов от 80 до 120 соответствует нормативным требованиям. Информационная табличка расположена не по нормативу, отсутствуют информационные рельефные таблички.</p>	К,С,О	<p data-bbox="1433 135 1892 654">Установить информирующие тактильные таблички для людей с нарушением зрения с использованием рельефных знаков и символов, а также рельефно-точечного шрифта Брайля они должны размещаться рядом с дверью со стороны дверной ручки на высоте от 1,2 до 1,6 м перед входами во внутренние помещения, в которых оказываются услуги, с указанием номера и назначения помещения.</p>	<p data-bbox="1926 207 2184 319">Текущий ремонт Организационные мероприятия</p>
------	-------	------	--	---	-------	---	---

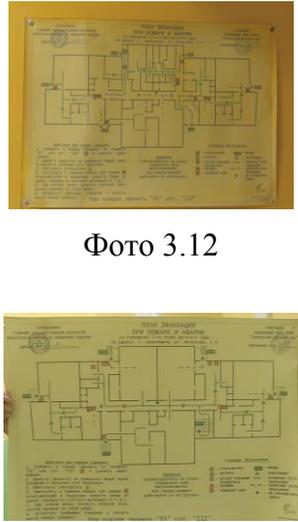
<p>Фото 3.12</p> <p>Фото 3.13</p>	На плане эвакуации отсутствует обозначение путей эвакуации для людей с инвалидностью.	К,О,С,Г, У	Рекомендуем оборудовать пути эвакуации для МНГ, изготовить и разместить на стене рядом с входом в доступном месте на контрастном от стены фоне, схему с информацией о расположении помещений на объекте, с указанием доступных для инвалидов маршрутов и путей эвакуации, с дублированием информации шрифтом Брайля. Она должна размещаться с правой стороны по ходу движения на удалении от 2 до 4 м от входа. Рекомендуем выделить верхнюю и нижнюю ступени эвакуационных лестниц в контрастный цвет.	Текущий ремонт Организационные мероприятия

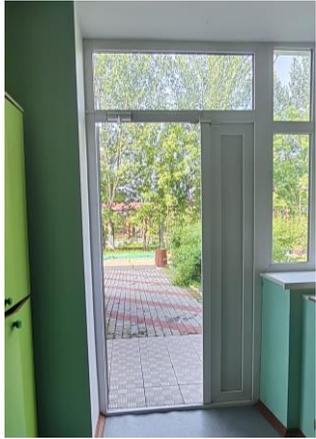
<p>Фото 3.14</p>	Двери эвакуационных выходов нормативной ширины, выход в уровень Земли.	К,О,С,Г,У	Соответствие нормативным требованиям.	Капитальный, текущий ремонт Организационные мероприятия

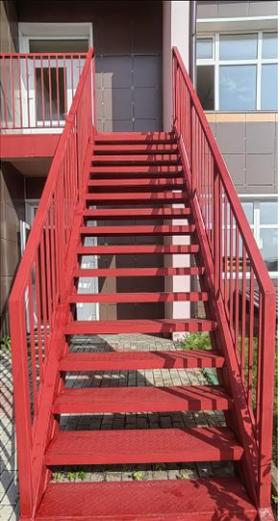
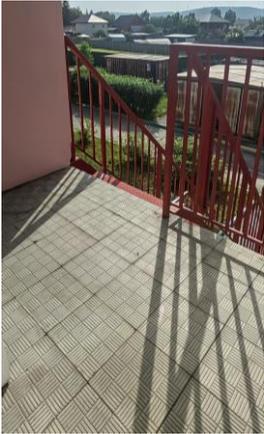
<p>Фото 3.18</p>	<p>Лестницы на эвакуационных выходах не приспособлены для МГН и инвалидов.</p> <p>Нет контрастной маркировки на ступенях.</p> <p>Нет вторых нормативных поручней.</p>	К,О,С,Г,У	<p>Рекомендуем оборудовать лестницы на эвакуационных выходах, нанести контрастную маркировку на края ступеней, установить нормативные поручни.</p>	<p>Текущий ремонт Организационные мероприятия</p>
-------	-----------------------------------	------	--	---	-----------	--	---

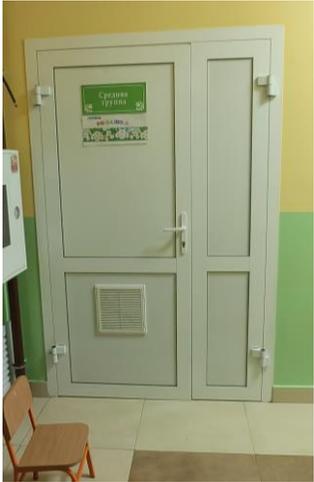
<p>Фото 4.1</p>	<p>Размещение информация не соответствует нормативному требованию.</p> <p>Отсутствуют информирующие обозначения рядом с входом в игровые комнаты.</p>	С	<p>Рекомендуем - перед входами во внутренние помещения в которых оказываются услуги, разместить информационные таблички с указанием назначения помещения. Размещаются рядом с дверью со стороны дверной ручки на высоте от 1,2 до 1,6 м от уровня пола. п. 6.5.9 СП 59.13330.2020</p>

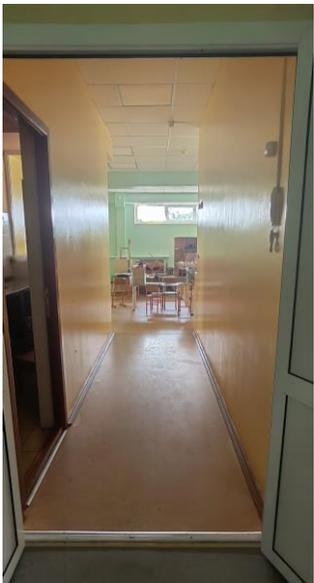
<p>Фото 4.2</p>	Ширина дверей в игровых комнатах соответствуют нормативным требованиям.	К	Рекомендуемая ширина проема 0,9 м, п. 6.2.4 СП 59.13330.2020	Текущий ремонт, организационные мероприятия,

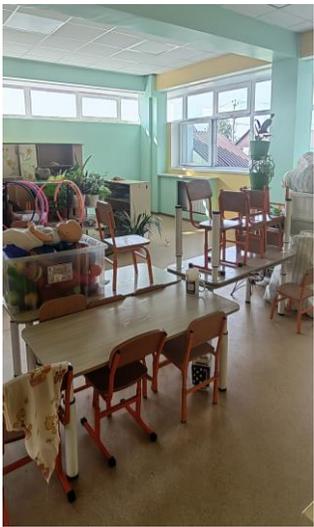
<p>Фото 4.3</p>	Ширина прохода с оборудованием во всех комнатах соответствует нормативным требованиям.	К,О,С,Г,У	Рекомендуемая ширина прохода в помещении с оборудованием и мебелью не менее 1,2 м п. 6.2.2 СП 59.13330.2020	Текущий ремонт, организационные мероприятия.

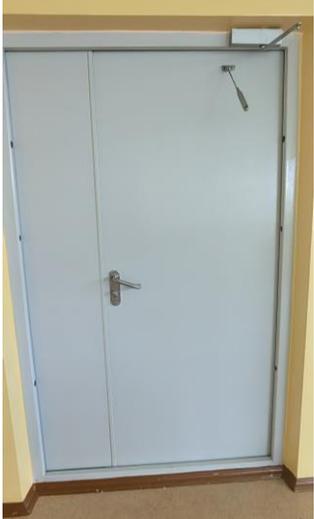
<p>Фото 4.5</p>	Двери двухстворчатые, ширина 80 и 40 см, соответствуют нормативным требованиям.	К	Рекомендуемая ширина проема 0,9 м, если дверные проемы находятся в несущих конструкциях, допускается уменьшать ширину дверного проема в свету до 0,8 м п. 6.2.4 СП 59.13330.2020	Текущий ремонт, организационные мероприятия.
4.2.2	Высота дверного порога	Есть		Порог высотой 5 см.	К,О,С	Рекомендуемая высота дверного порога не более 0,014 м п. 6.2.4 СП 59.13330.2020	Текущий ремонт, организационные мероприятия.
4.2.3	Дверные ручки	Есть

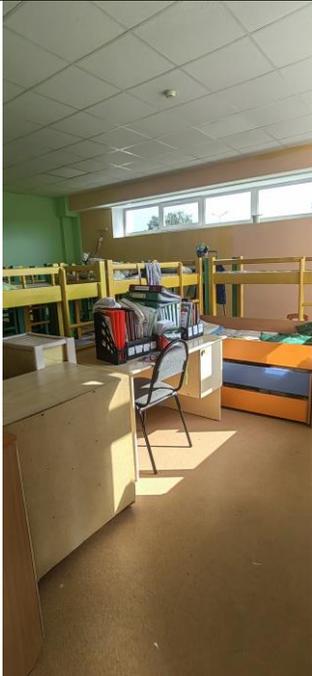
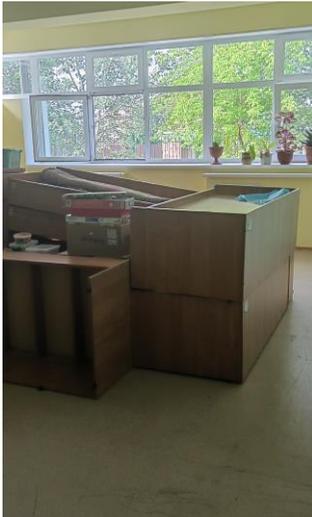
<p>Фото 4.8</p>	Ширина проходов в спальнях соответствуют нормативным требованиям.	К	Рекомендуемая ширина прохода в помещении с оборудованием и мебелью не менее 1,2м п. 6.2.2 СП 59.13330.2020	Текущий ремонт, организационные мероприятия.
-------	--	------	--	---	---	---	--

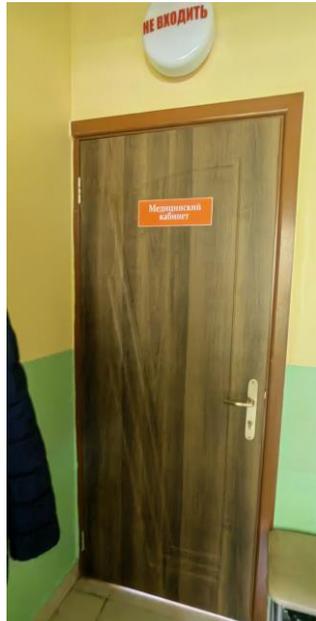
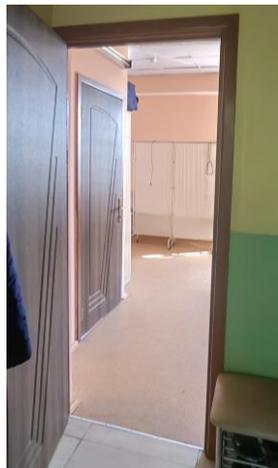
Информационная табличка нанесена с нарушением нормативных требований.

Ширина дверного проема 80 см, соответствует нормативным требованиям.

Рекомендуем - перед входами во внутренние помещения в которых оказываются услуги, разместить информационные таблички с указанием назначения помещения. Размещаются рядом с дверью со стороны дверной ручки на высоте от 1,2 до 1,6 м от уровня пола. п. 6.5.9 СП 59.13330.2020

Рекомендуемая ширина проема 0,9 м, если дверные проемы находятся в несущих конструкциях, допускается уменьшать ширину дверного проема в свету до 0,8 м п. 6.2.4 СП 59.13330.2020

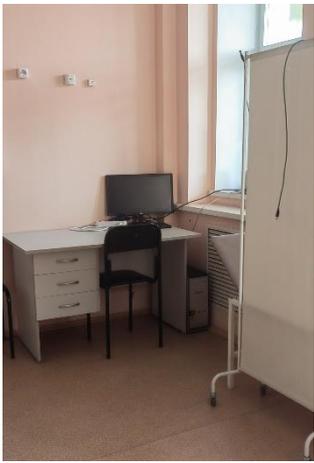
Фото 4.11

<p>Мед кабинет оборудован специализированным оборудованием. Соответствует нормативным требованиям.</p>			
--	--	--	---	--	--	--	--

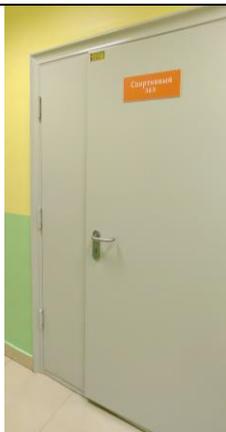
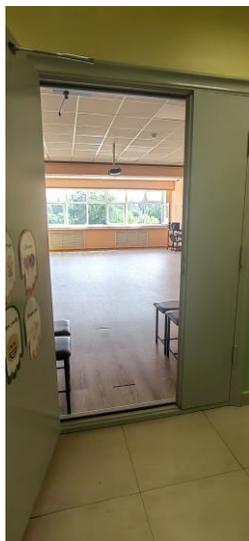
Ширина дверного проема 120 см, соответствует нормативным требованиям.

Рекомендуемая ширина проема 0,9 м, если дверные проемы находятся в несущих конструкциях, допускается уменьшать ширину дверного проема в свету до 0,8 м п. 6.2.4 СП 59.13330.2020

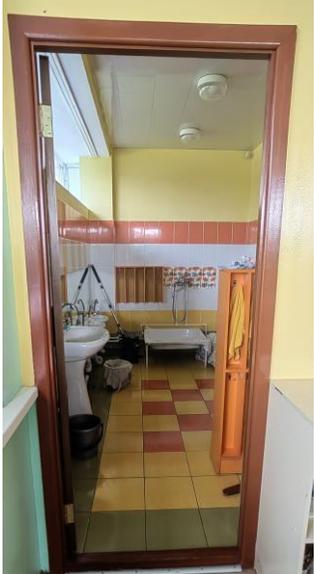
<p data-bbox="645 1329 763 1361">Фото 5.2</p>	Дверной проем без порога.	К,О	Рекомендуемая высота порога должна быть не более 0,014 м п. 6.2.4 СП 59.13330.2020	Текущий ремонт, организационные мероприятия.
5.1.4	Размеры			Размеры санитарно-	К	Рекомендуем установить

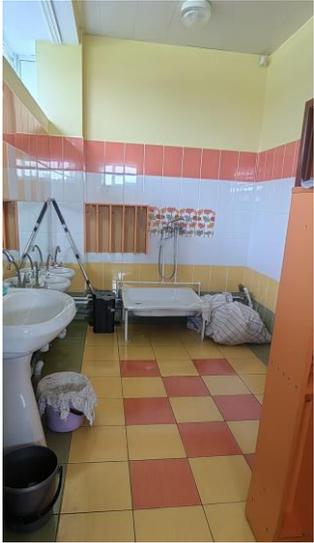
гигиенического помещения не соответствует нормативному требованию.		доступную кабину уборной в туалетных блоках 1,65 x 2,2 м; Универсальные кабины уборных: - с центральным расположением унитаза 2,2 x 2,25 м п. 6.3.3 СП 59.13330.2020 В дошкольных образовательных организациях следует предусматривать специально оборудованные доступные кабины для детей-инвалидов п. 6.3.2. СП 59.13330.2020.	Капитальный, текущий ремонт, организационные мероприятия.
			Фото 5.3

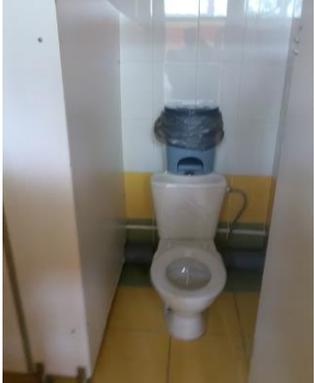
Не соответствует нормативным требованиям.	К,О	Рекомендуемая ширина сбоку от унитаза не менее 0,8м п. 6.3.3 СП 59.13330.2020	Текущий ремонт, организационные мероприятия.
			Фото 5.4

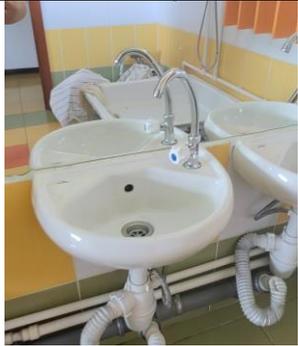
<p>Фото 5.5</p>

5.1.7	Поручни у раковины			У раковины нет нормативных	К,О	Рекомендуем оборудовать раковину поручнями	Текущий ремонт, организационные мероприятия.

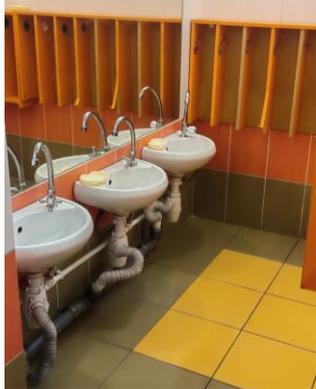
<p>Фото 5.6</p>	<p>поручней.</p>		<p>п. 5.2.8.9 ГОСТ Р 51261-2017</p>	<p>мероприятия.</p>
5.1.8	<p>Водопроводные краны</p>

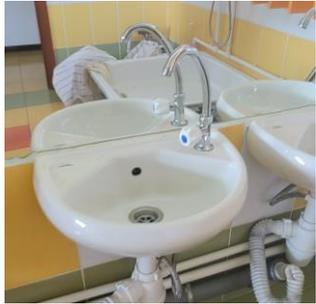
<p>Фото 5.7</p>	<p>Водопроводные краны «барашки» не соответствуют нормативным требованиям.</p>	<p>К,О</p>	<p>Рекомендуемые водопроводные краны с рычажной рукояткой и термостатом п. 6.3.9 СП 59.13330.2020</p>	<p>Текущий ремонт, организационные мероприятия.</p>
5.1.9	<p>Информационные таблички помещений</p>			<p>Нормативная табличка о назначении</p>	<p>К,О,С,Г,У</p>	<p>Рекомендуем со стороны ручки установить информационные таблички, выполненные</p>	<p>Текущий ремонт, организационные мероприятия</p>

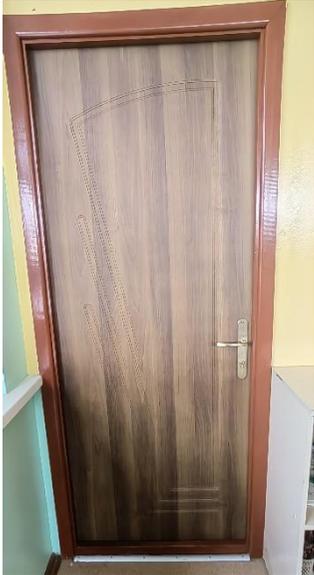
помещения отсутствует.		рельефно-графическим и рельефно-точечным способом, расположенные на высоте от 1,2 до 1,6 м от уровня пола и на расстоянии 0,1 - 0,5 м от края двери.	
	Общее требование к зоне

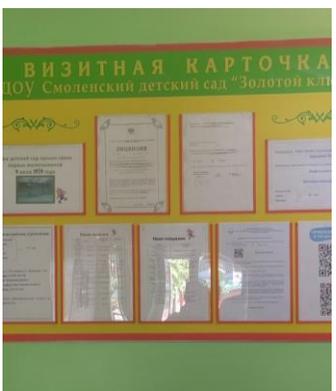
Фото 6.2	Размещение информационных стендов соответствует нормативным требованиям.	Г,У,О,К,С	Рекомендуемые визуальные средства информации. Информационные стенды. - на контрастном фоне с размерами знаков, соответствующими расстоянию распознавания на высоте не менее 1,5 м и не более 4,5 м от уровня пола п. 6.5.4 СП 59.13330.2020 п. 6.2 ГОСТ Р 51671-2020	Текущий ремонт, организационные мероприятия.

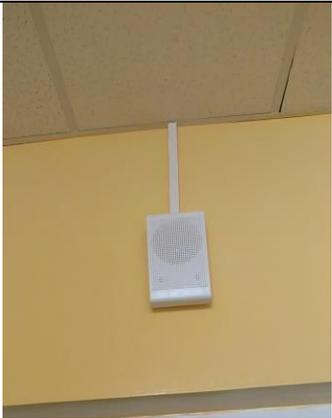
<p>Фото 6.5</p>

<p>Фото 6.4</p>	Соответствуют нормативным требованиям.	Г,У,О,К,С	Рекомендуемое оборудование световыми оповещателями, эвакуационными знаками пожарной безопасности, указывающие направление движения в соответствии с п. 6.5.5 СП 59.13330.2020.	Текущий ремонт, организационные мероприятия.
6.1.4	Акустические средства	Есть		На объекте есть акустическая система с речевым выходом.	Г,У,О,К,С	Соответствует нормативным требованиям	Текущий ремонт, организационные мероприятия.

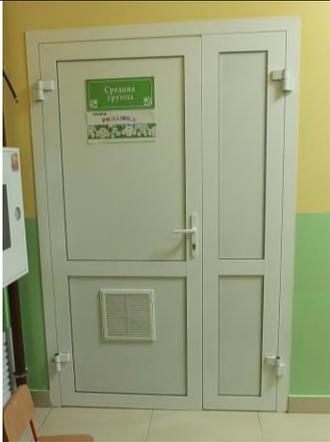
<p>Фото 6.9</p>

<p>Фото 6.8</p>	Отсутствует вывеска объекта продублированная шрифтом Брайля.	С	Рекомендуется изготовить и установить тактильную вывеску об учреждении. Разместить информационные таблички обозначающие назначение кабинетов на стене со стороны ручки двери, на высоте от 1,4 до 1,6 м и на расстоянии 0,3 м от центра информационного блока таблички до края дверного	Текущий ремонт, организационные мероприятия
